## DE INSTALLATIE IS NIET CONFORM

Verslagnummer:	0492-160928-05	Datum van het onderzoek :	28/09/2016
		Extra controle datums

ADRES INSTALLATIE : Loozen Maria  
KRAAIKANT 40  
3221 NIEUWRODE

Controlebezoek volgens : AREI art. 276bis,  
Aard van het onderzoek : Controlebezoek

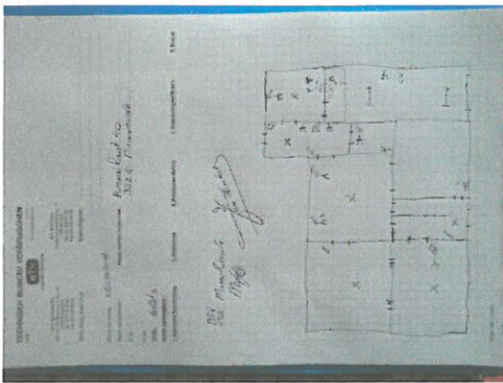
Schema's

Zie schets in bijlage.

Diff 4p 40A 300mA

-> 2x C2. 10A - 1x XVB 2,5mm<sup>2</sup> + 1x reserve

-> 3x C2. 16A - XVB 2,5mm<sup>2</sup>

-> 1x C4. 20A - XVB 2,5mm<sup>2</sup>

-> diff 2p 40A 30mA

-->1x C2. 16A - XVB 2,5mm<sup>2</sup>

-->1x C2.20 - XVB 2,5mm<sup>2</sup>
