Asbestinventarisattest

Bakelstraat 15, 3128 Tremelo

Attestnummer : **20261118-000702.000**
Uitgegeven op : **18.11.2026**
Geldig tot : **Onbeperkt** (tenzij de toestand wijzigt)

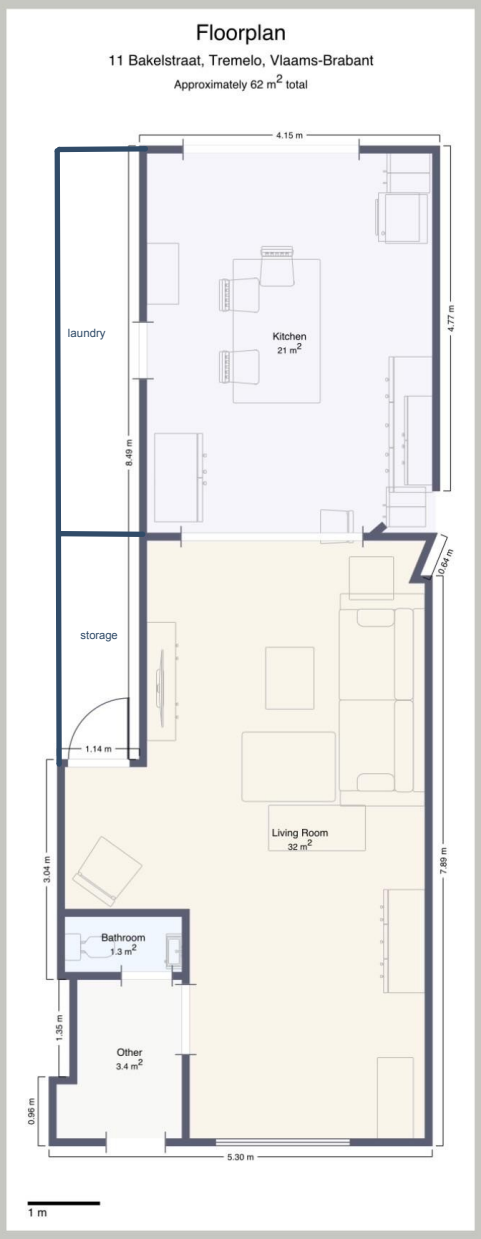
Plan 1.2: Niv +0 plafonds

plafonds bestaande uit voorzetpanelen

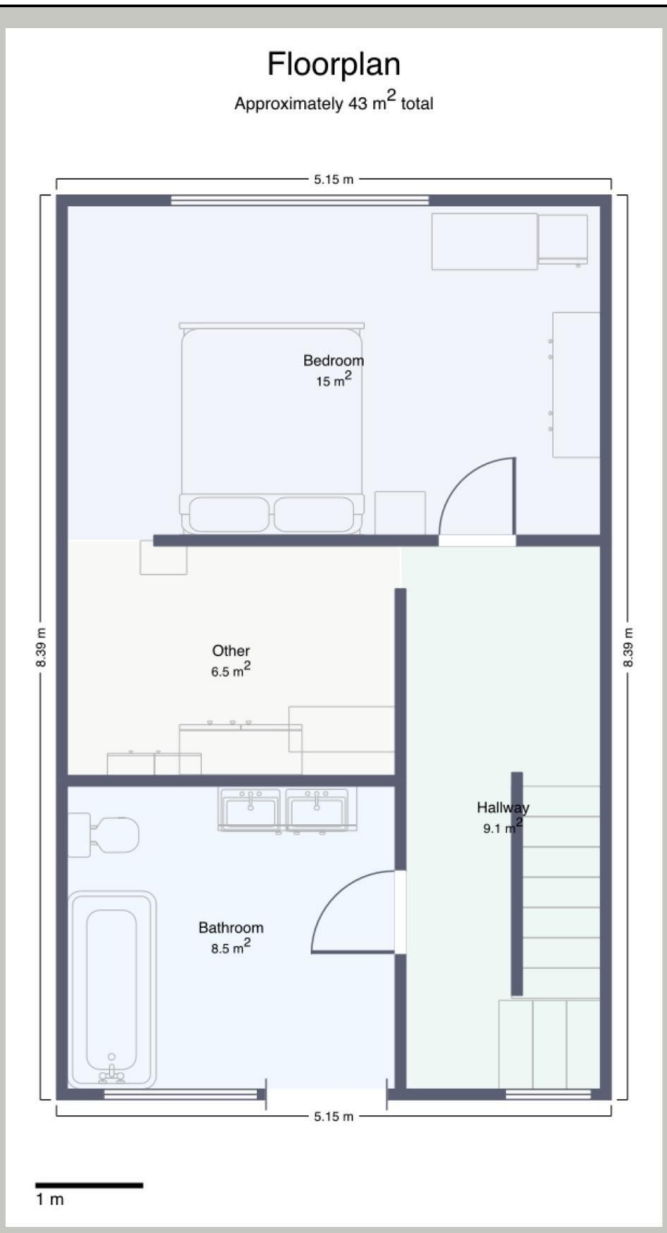
Plan 1.5: Niv +1 plafonds

plafonds bestaande uit voorzetpanelen

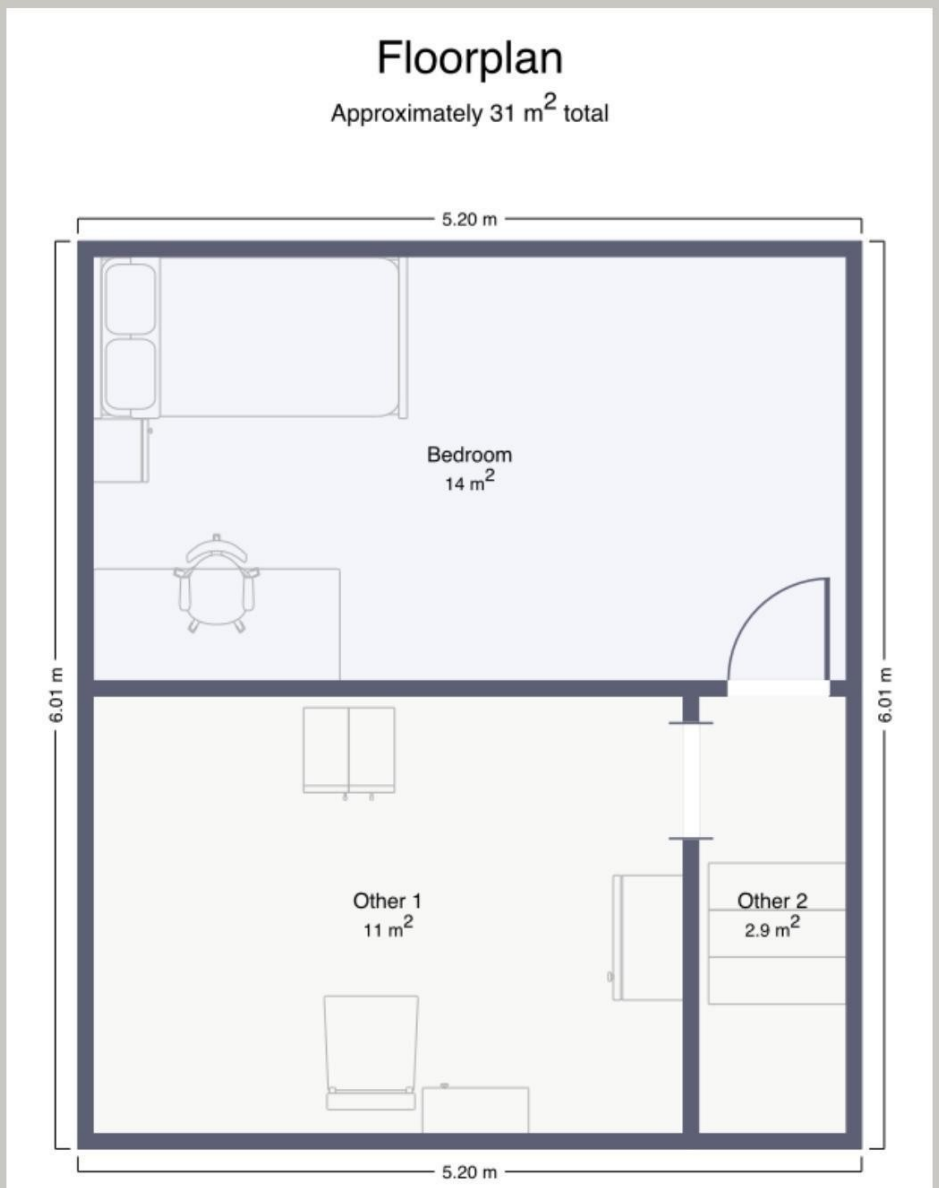
Plan 1.8: Niv +2 plafonds

plafonds bestaande uit voorzetpanelen

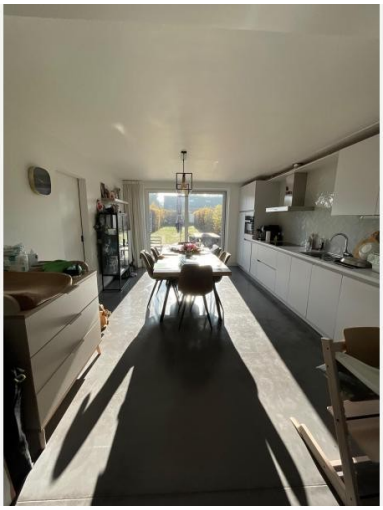
Fiche 1: Plafonds bestaande uit voorzetpanelen

De plafonds werden afgewerkt met niet-asbestverdachte voorzetpanelen die inspectie van de bedekte structuur (opbouw, pleisterwerk) verhinderen.
